CLINIQUE BOIS-BOUGY

Gros-œuvre complexe d'une clinique spécialisée

Nyon

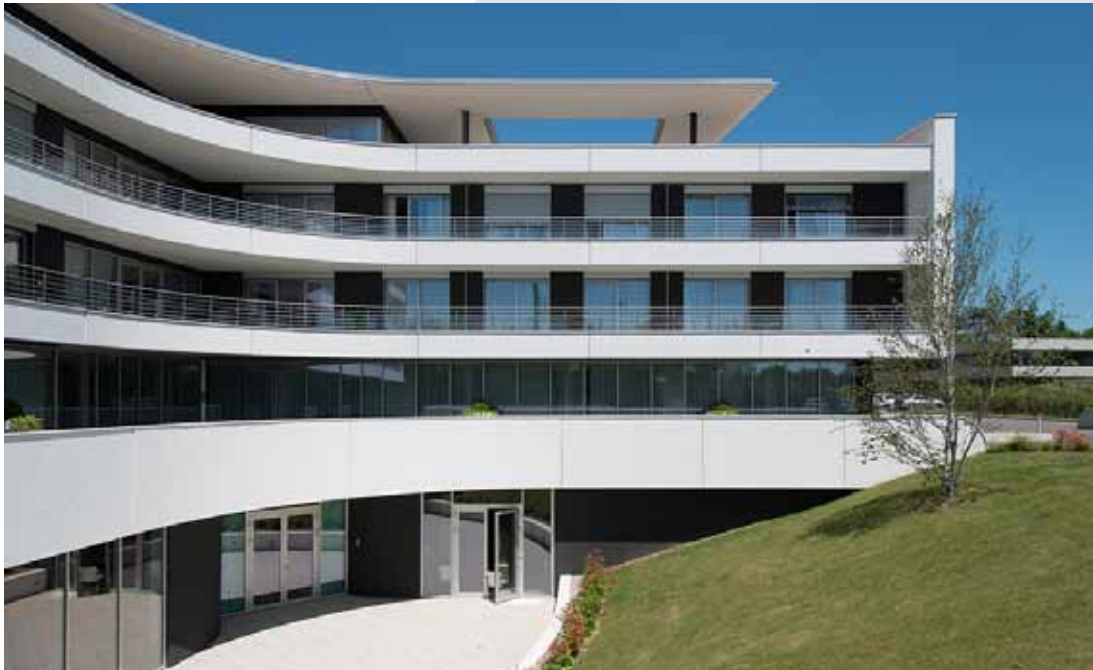
Des joints en plastique incorporés dans le béton permettent l'étanchéité au droit des reprises de bétonnages radier-murs et murs-murs. Il a été également prévu que les fissurations du béton des murs, inévitables dans ce type d'ouvrage, se fassent à des endroits prédéfinis grâce à un affaiblissement local du ferrailage. Des joints d'étanchéité ont donc été placés dans ces zones afin de former une barrière étanche en cas de fissure. Cette «fissuration contrôlée» entre dans le concept de la cuve blanche. D'habitude, lorsque le caisson est terminé, que le bâtiment est suffisamment lesté et que sa structure empêche l'eau de faire remonter la coque, les pompes sont arrêtées, les palplanches retirées et l'eau reprend ses droits à l'extérieur. Ici, les palplanches ont été conservées jusqu'au dernier coulage de dalle, au 3^{ème} niveau. Elles n'ont été retirées qu'après le remblai de l'espace

du chantier: le rabattement de nappe. Le bâtiment étant construit sur une nappe phréatique, des pièces métalliques - les palplanches - sont plantées en profondeur, au-delà du fond du terrassement. Elles s'emboîtent grâce à des profilés coulissants et délimitent de manière étanche le périmètre à assécher. Des tuyaux sont ensuite raccordés à une pompe générale pour évacuer l'eau en permanence vers le lac.

entre les murs de soutènement et les palplanches (un mètre environ). Sous le radier, une galerie, elle aussi en béton, a été pratiquée. Elle traverse l'édifice en épousant sa forme en L et abrite des locaux techniques: fosses de pompage, notamment pour les eaux de vidange de la piscine, électricité, canalisations avec regards en polypropylène, préféré au béton pour sa résistance en milieu humide, ascenseurs et monte-charge.
