EMS EYNARD FATIO

Rénovation de la façade

Chêne-Bougeries

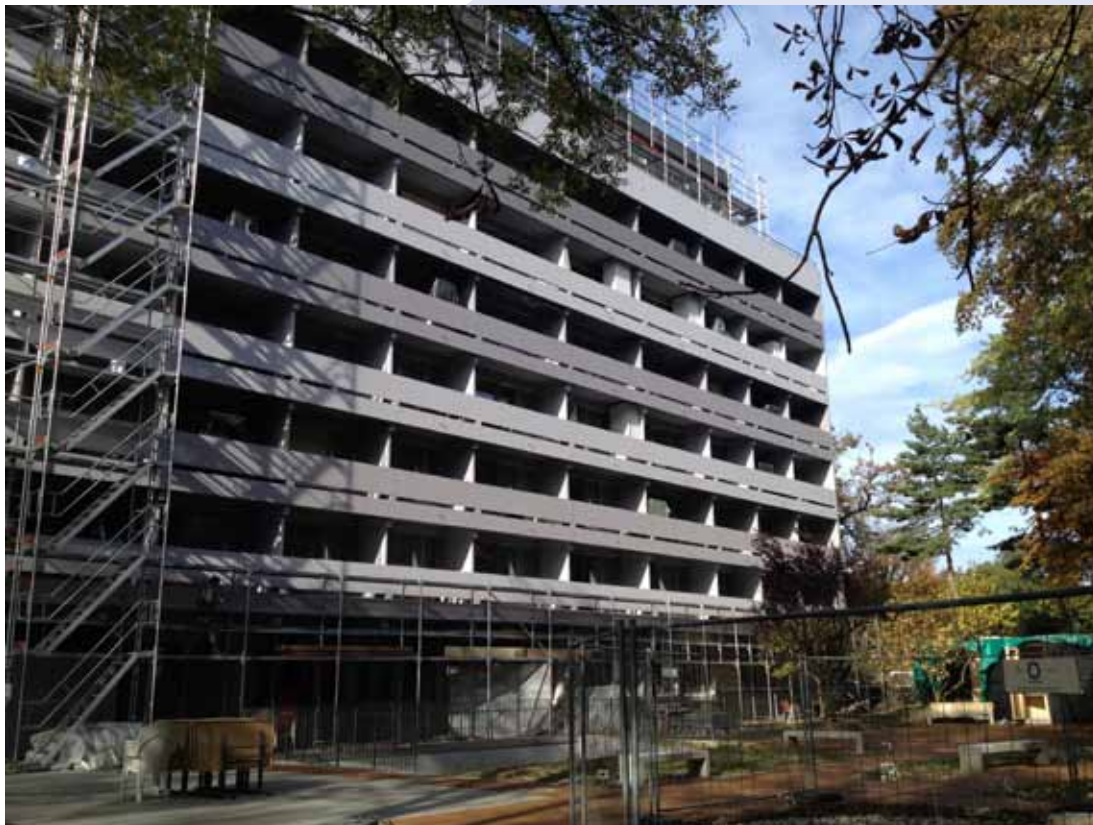
Un échafaudage a été érigé sur l'intégralité des huit étages du bâtiment. Les parties carbonatées non cohésives du béton ont été piquées, c'est-à-dire détachées au marteau-piqueur pour découvrir les armatures. Ces dernières ainsi révélées ont ensuite été poncées à l'aide d'une brosse métallique pour permettre l'application d'un traitement anti-oxydant. Puis les points traités ont été rhabillés d'un mortier spécialement adapté au problème de carbonatation. Les fonds de façades en béton lisse

ont enfin été repeintes à l'aide de peintures anticarbonatation de manière à masquer le spectre du rhabillage et à prévenir tout problème ultérieur. Particularité du chantier: à la demande de l'architecte, les huisseries métalliques ont été recouvertes de peintures gris métallisé, très difficiles à appliquer. Outre le traitement des façades du bâtiment, le chantier comprenait également la construction d'un local pour containers en béton armé au rez-de-chaussée. Avec ses huit nuances alternées de gris, le résultat est particulièrement esthétique.
