FRONTENEX-LES-PARCS

Rénovation de la façade d'un immeuble en PPE

Genève

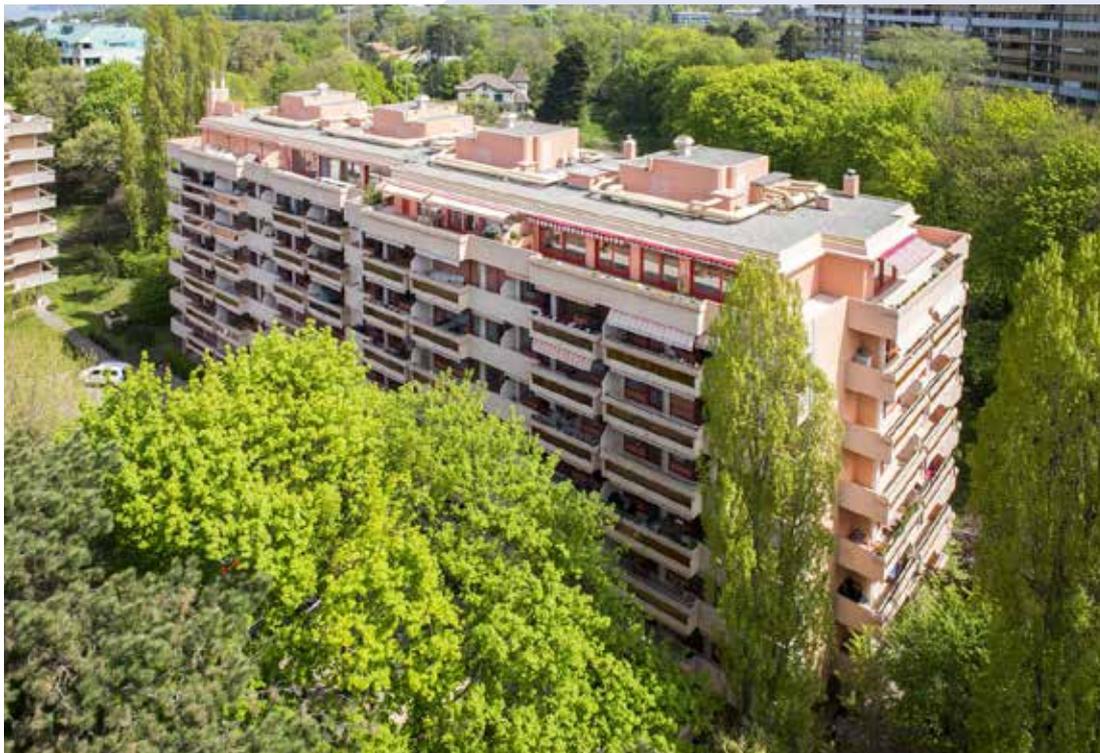
La façade a été piquée, puis lavée pour ouvrir les pores du béton, puis repiquée au marteau-piqueur pour éliminer les parties non cohésives révélées par le lavage. En plus de ce piquage habituel, le traitement anti-carbonatation a inclus un important travail de lavage pour raviver le béton et rafraîchir les couleurs. Des connecteurs ont été ajoutés au mortier des rhabillages pour les consolider et leur offrir une plus grande durée dans le temps.

granulats, le ciment et les pigments afin que les rhabillages se fondent avec le matériau original une fois les surfaces traitées contre la carbonatation. Seconde difficulté: les rhabillages devaient également tenir compte du vieillissement des couleurs du béton original qui n'allait pas être traité. La tâche était donc particulièrement délicate du fait de ces teintes mais également du fait que les propriétaires attendaient que le spectre des rhabillages n'apparaisse pas. Ce travail a donc été confié à deux «artistes», des maçons de grande expérience qui sont parvenus à rendre ces rhabillages invisibles grâce

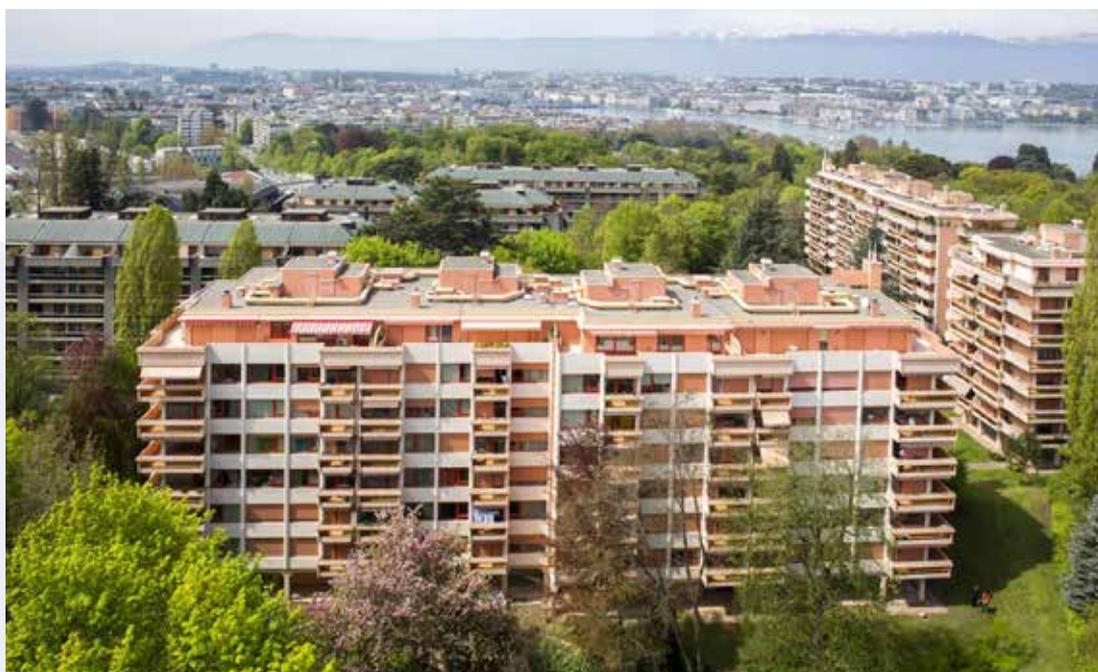
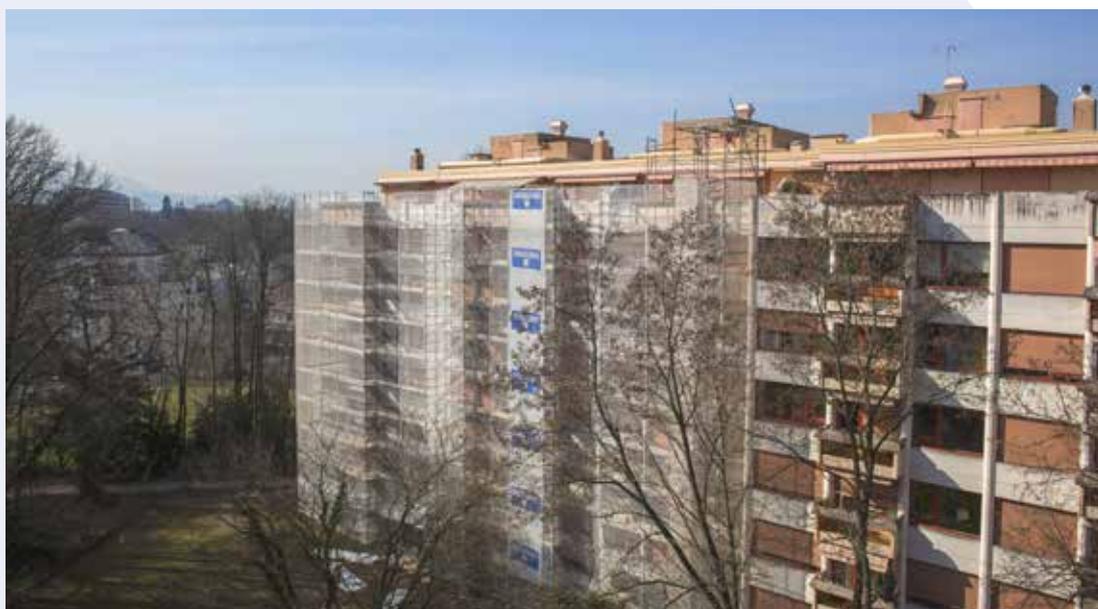
En très mauvais état, les bacs à fleurs ont été vidés de leur terre et de leurs arbustes puis déposés. Leur étanchéité a été intégralement refaite en résine. L'extérieur a été piqué et traité contre la carbonatation. Pour traiter la partie située sous les vitrages, la dépose de ces derniers a été nécessaire: une opération délicate car ces éléments ne sont plus fabriqués. Calés dans des gorges en béton, ils ont été posés sur de nouveaux joints et des équerres

en métal thermolaquées ont été fixées en deux parties sur leur crête supérieure pour maintenir les bacs en place et les sécuriser. De plus, la couleur de ces équerres a été étudiée pour s'harmoniser avec les fonds de façades et les plafonds de balcons. Si certaines parties en béton ont été teintées à l'aide de peinture, d'autres ont été couvertes de lazure incolore - film transparent mat - dans le but de les protéger et retarder l'effet du vieillissement.
