MCI

Gros-oeuvre d'un bâtiment administratif et de stockage

Satigny

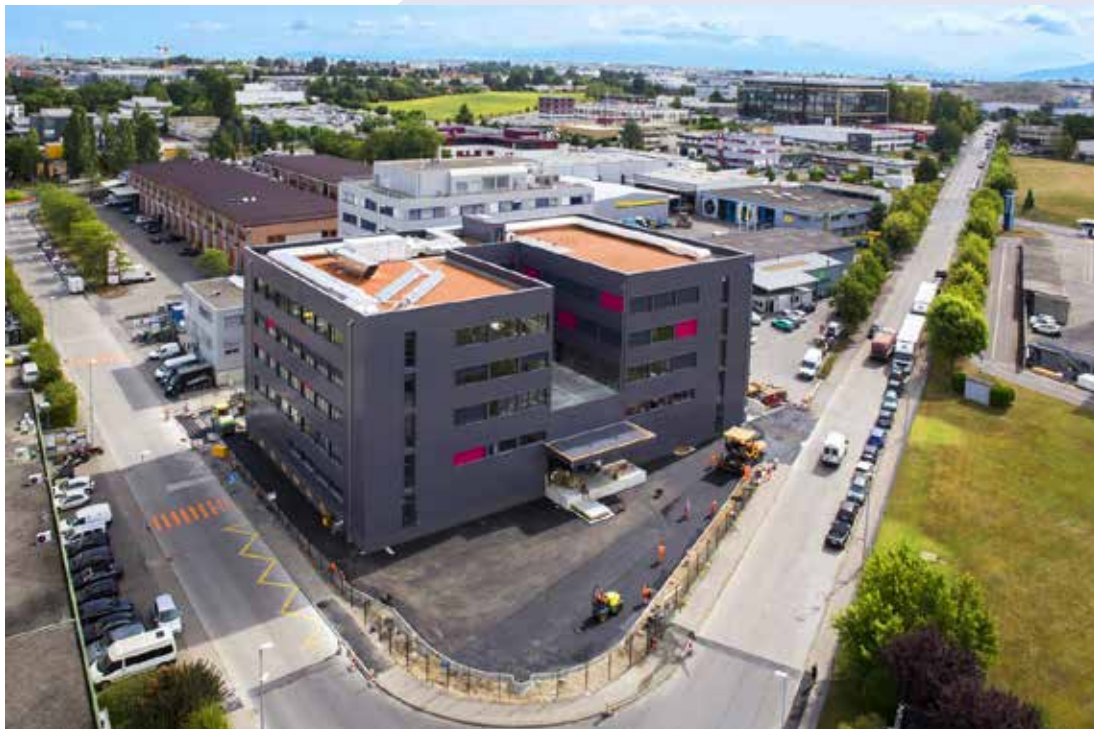
La hauteur inhabituelle (7 m) du rez-de-chaussée a obligé à utiliser un système pratique, modulable et sécurisées pour coffrer la dalle du niveau supérieur: des tours d'étaie-

ment (TourEchaf) assemblées par modules de quatre éléments d'un mètre cinquante et permettant d'étayer des poutrelles primaires en aluminium et des poutrelles secondaires en bois pour le coffrage. Ce système présente plusieurs avantages: il permet de contreventer les tours en garantissant la parfaite stabilité des coffrages, même à des hauteurs importantes, mais également d'assurer la sécurité des ouvriers car des échelles sont intégrées jusqu'au sommet de l'espace de travail. Les charges sont reprises à hauteur de 6 tonnes par pied.
